Flo2: Verbesserung

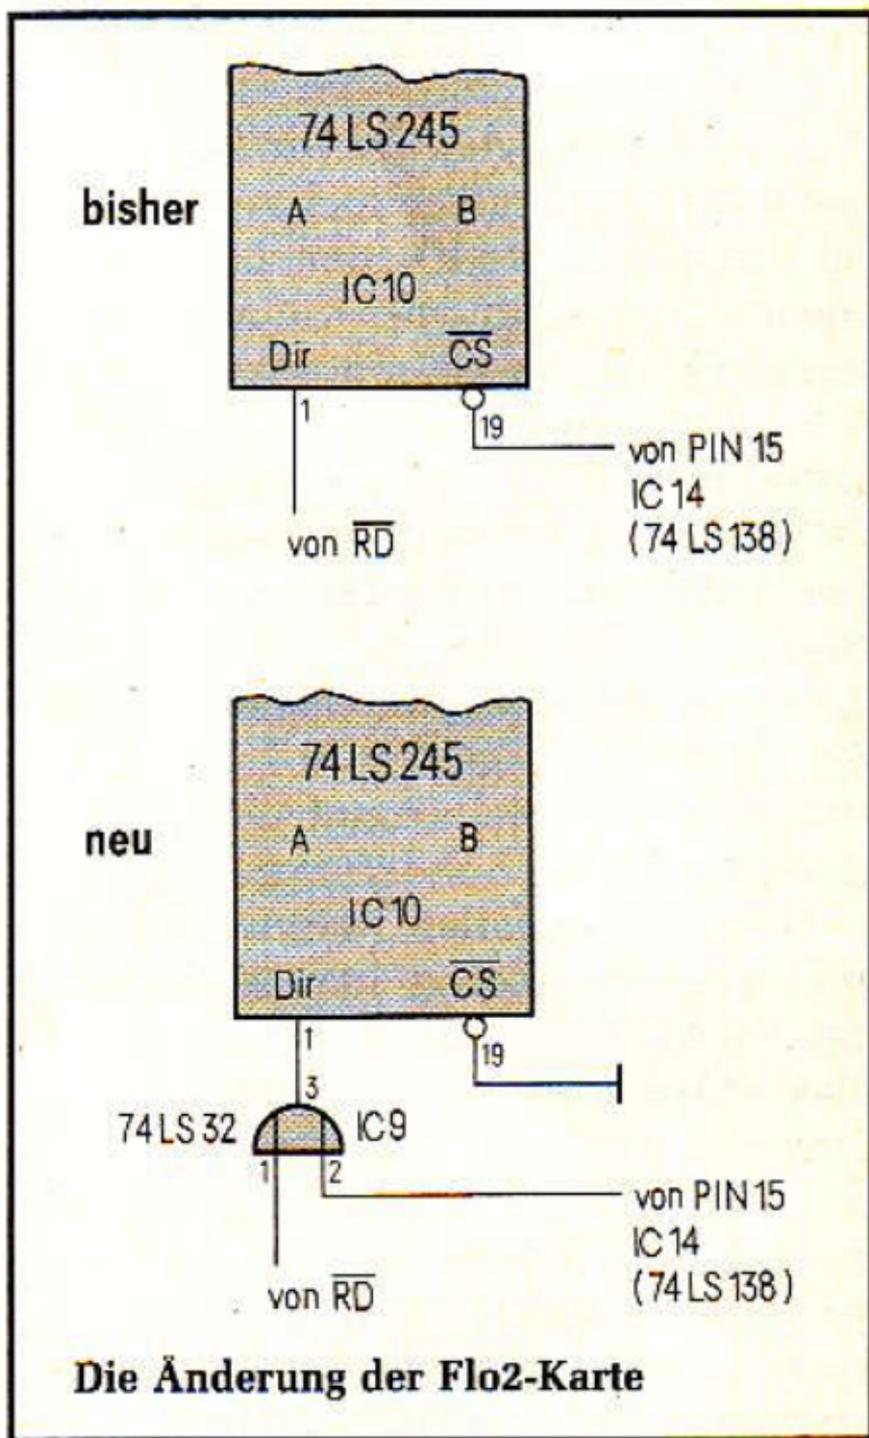
Erste Betriebserfahrungen haben ergeben, daß neuerdings die Bausteine 74LS 245 unter der gleichzeitigen Ansteue-

rung mit Chip-Select und Direction Fehlfunktionen auslösen können. Der Grund liegt darin, daß diese Bausteine beim Aktivschalten der internen Puffer soviel Strom ziehen, daß auch bei großzügigster Bemessung der Stütz-Kondensatoren Einbrüche auf der Speisespannungs-Zuführung entstehen. Abhilfe: CS wird auf Masse (Chip ständig aktiv) gelegt, DIR wird über die Adreß-Anwahl mitbeeinflußt und bei nicht selektierter Karte so geschaltet, daß der externe Bus nicht behindert wird (Bild).
