Fehler der Platine: 1 Leiterbahn am RN2 Widerstand trennen
2 Diese Leiterbahnen verbinden

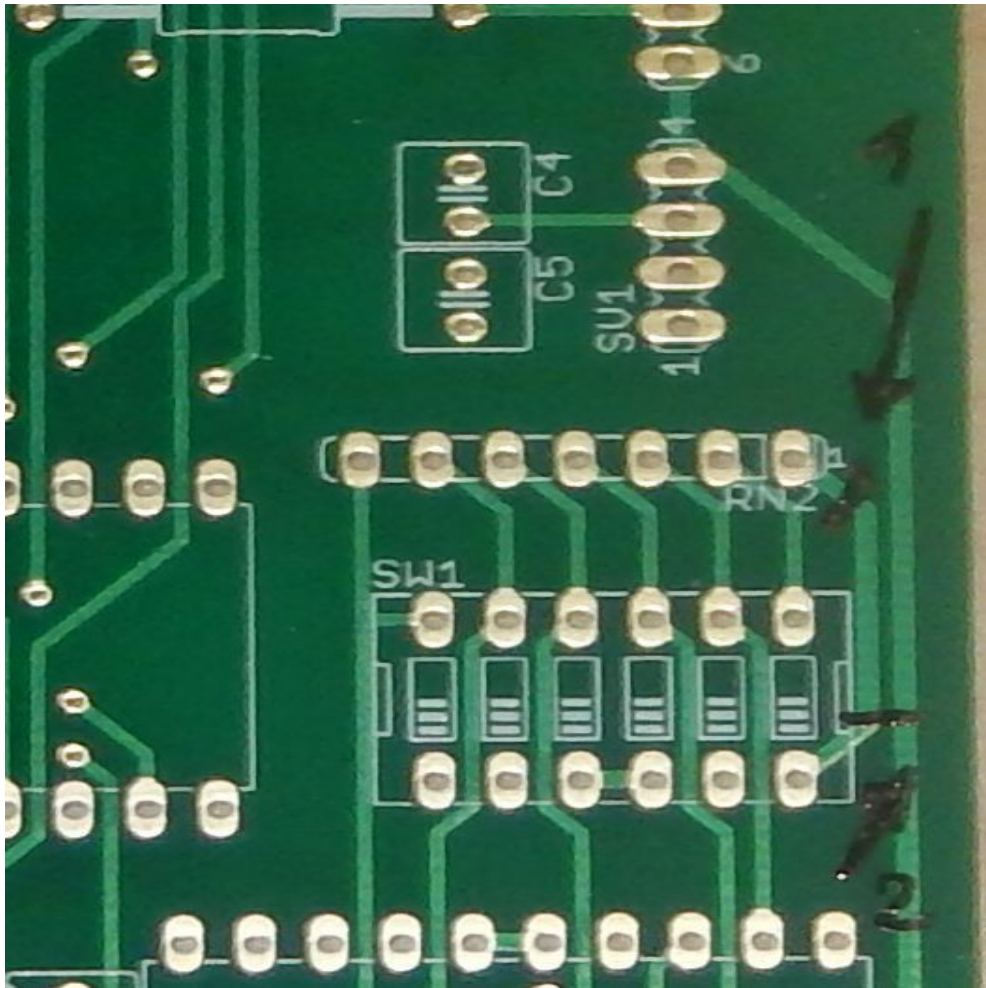
Problem ist wenn diese Änderung nicht gemacht wurde, das die Adressierung der Karte nicht immer richtig funktioniert!
